AVALIAÇÃO DA SUSCETIBILIDADE A MOVIMENTO DE MASSA NO DISTRITO SEDE DO MUNICÍPIO DE DOMINGOS MARTINS – ES

Trabalho de Conclusão de Curso apresentado à Universidade Federal do Espírito Santo, junto ao Centro de Ciências Humanas e Naturais, como requisito parcial para a obtenção do grau de Bacharel em Geografia

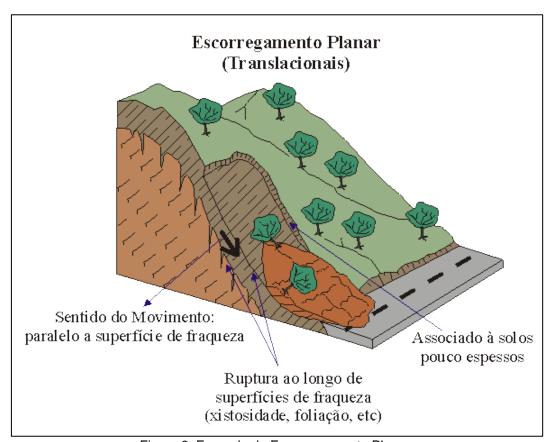
Escorregamento Planar ou Translacional: um dos processos mais frequentes nas encostas serranas brasileiras, o qual ocorre por solos poucos desenvolvidos, e em vertentes de alta inclinação. Seu movimento é predominantemente acompanhado por uma translação. Esses movimentos são condicionados às descontinuidades ou planos de fraqueza existentes, como apresentado na Figura 2.

Figura 2: Exemplo de Escorregamento Planar.
Fonte disponível em: http://www.rc.unesp.br/igce/aplicada/ead/riscos/risco11a.html. Acesso em: 15/11/2013

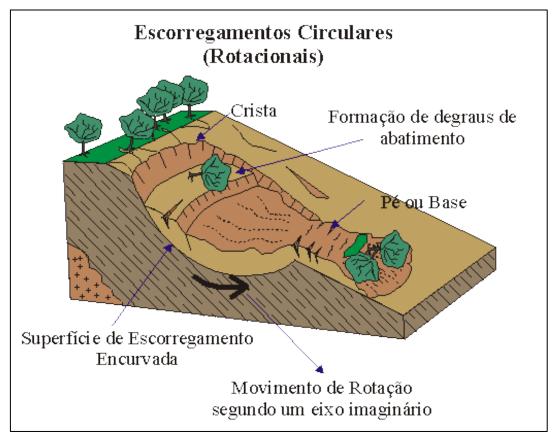
Escorregamento Circular ou Rotacional: o movimento é acompanhado predominantemente por uma rotação. Estes movimentos possuem superfícies de deslizamentos curvas. Ocorrem em material mais ou menos homogêneo e coesivo (Figura 3).

Figura 3: Exemplo de Escorregamento Circular.

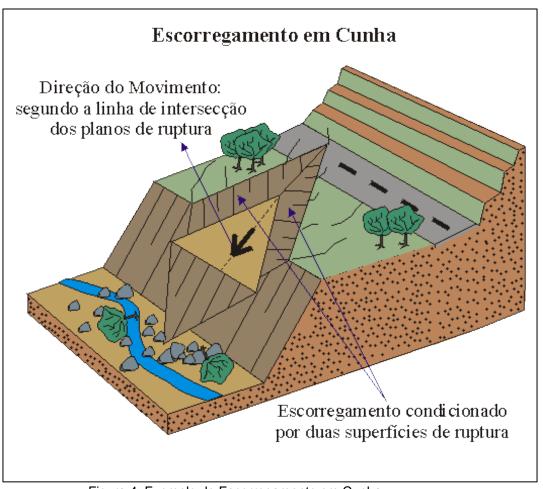
Figura 4: Exemplo de Escorregamento em Cunha. Fonte disponível em: http://www.rc.unesp.br/igce/aplicada/ead/riscos/risco11a.html. Acesso em: 15/11/2013.

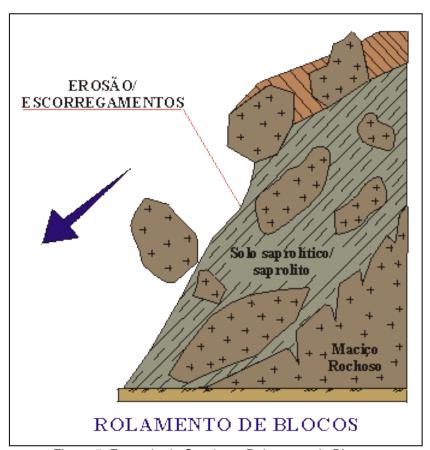
Ocorre também os escorregamentos de rocha, os quais são processos denominados por rolamento de blocos e de matacões (Figura 5). Em geral, os rolamentos são devidos à erosão do solo junto às bases dos blocos ou matacões, o que provoca seus descalçamentos. Já, as quedas dos blocos de rocha são associadas a chuvas intensas de curta duração.

Figura 5: Exemplo de Queda ou Rolamento de Blocos.
Fonte disponível em: http://www.rc.unesp.br/igce/aplicada/ead/riscos/risco11a.html. Acesso em: 20/06/2013.

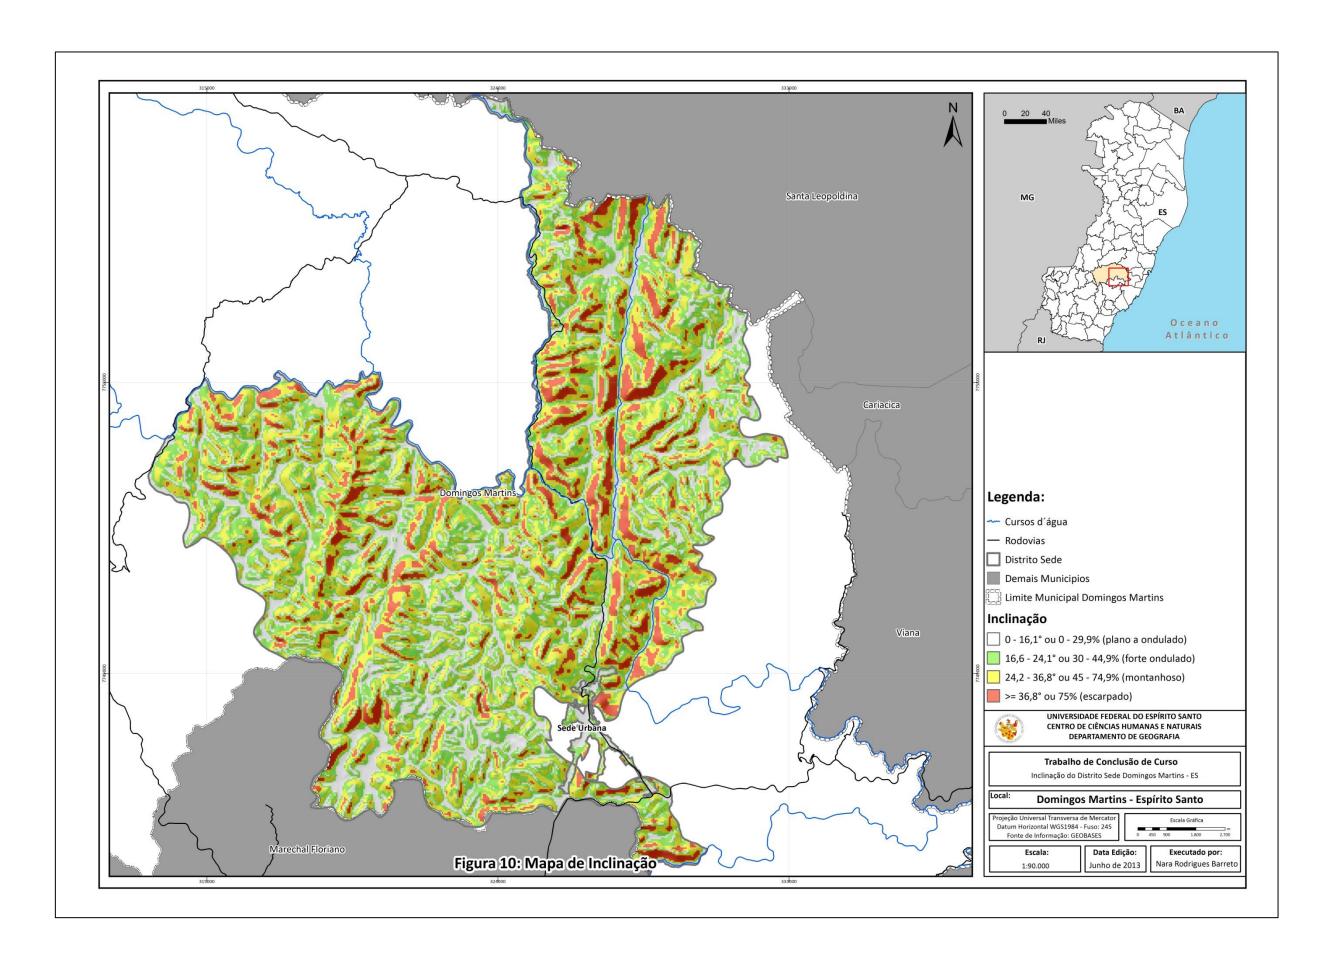
A análise da figura 10 revela que as principais áreas de relevo acima de 16,6° ou 30% estão distribuídas em praticamente todo o território concentradas nos entorno dos cursos d água.

A sede municipal apresenta inclinação variante em grande parte de plano a ondulado $(0 - 16,6^{\circ}$ ou 0 - 29,9%), no entanto algumas áreas de $16,6^{\circ}$ ou 30% a mais, tendo como base posto pela lei descrita abaixo, estariam impróprias para habitação.

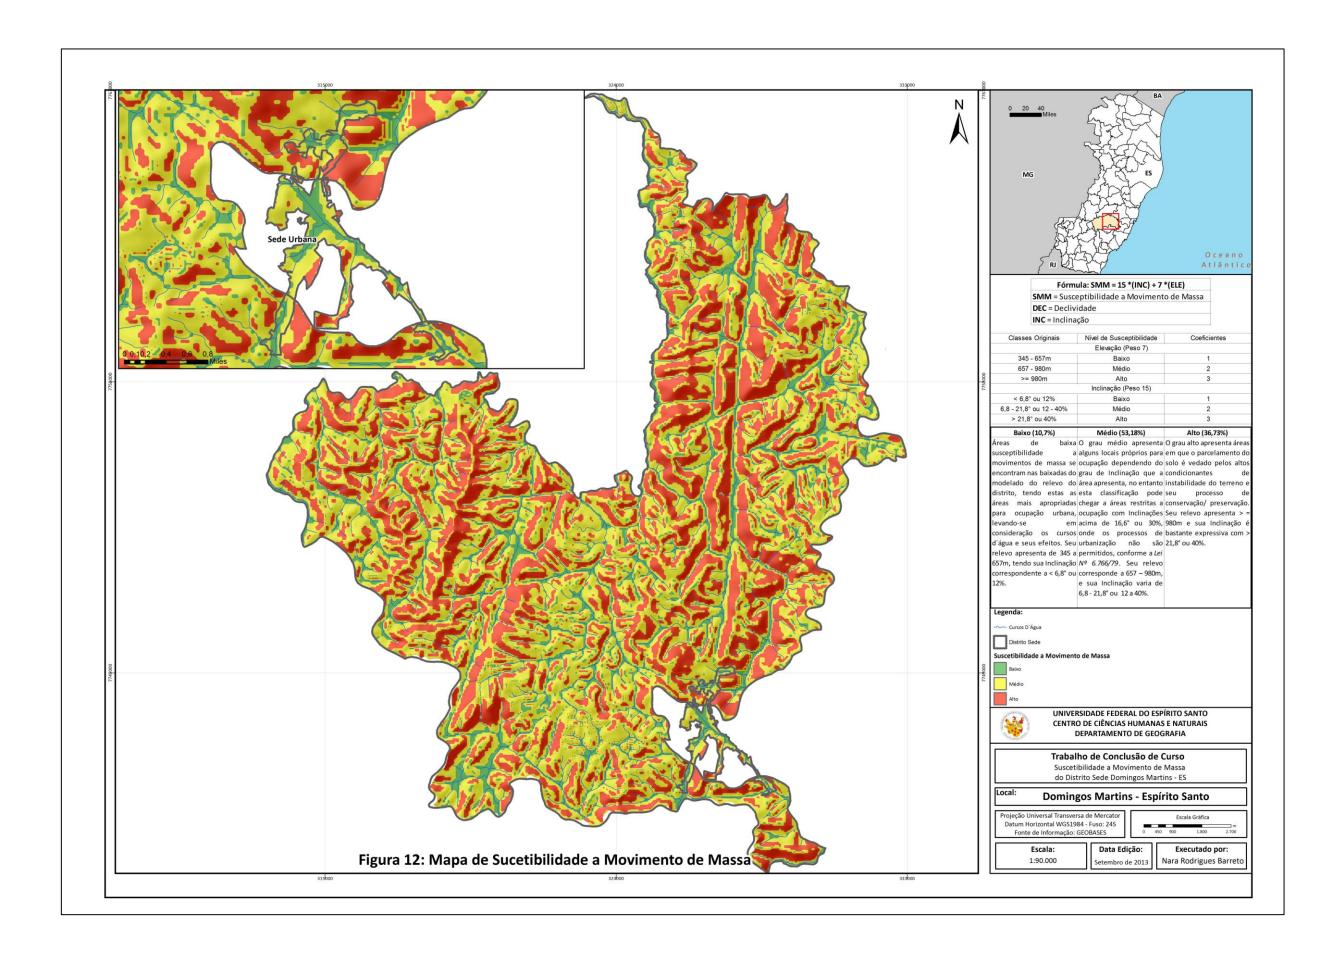
Conforme a metodologia descrita para gerar o mapa de suscetibilidade a movimento de massa, segue o resultado gerado (Figura 12):

A suscetibilidade de grau alto apresenta áreas em que o parcelamento do solo é vedado pelos altos condicionantes de instabilidade do terreno e seu processo de conservação/ preservação. Seu relevo apresenta 980m ou mais de elevação e sua inclinação é bastante expressiva acima de 21,8° ou 40%.

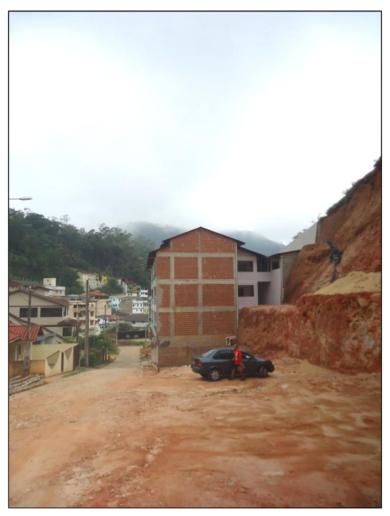
Nos 16 setores percorridos pode-se analisar que a rede pluvial, a rede de esgoto e o acesso formalizado, na quase totalidade dos setores estão em boas condições, exceto o setor 11, localizado no talude de corte no bairro Schilens. Este obtém os itens descritos acima, somente no inicío da rua. No entanto no talude de corte da Licença Ambiental Florêncio Valcher para a construção de edifício, não há acesso formalizado, rede de esgoto e nem rede pluvial, como apresentado na figura 15 abaixo e a sua descrição completa no anexo 1:

Figura 11: Falta de infraestrutura no acesso e ausência de rede pluvial e de esgoto no setor 11, Bairro Schilens.

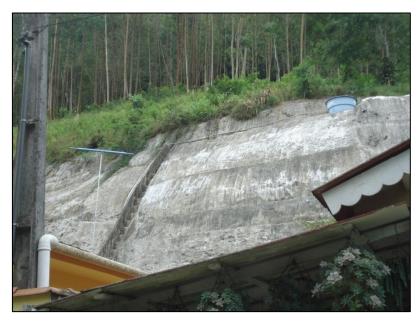
Apenas em dois setores foram constatadas obras de contenção⁵: os setores 4 e 5. No setor 4 foi executado no talude concreto projetado e escada hidraúlica para disciplinamento da água pluvial e diminuição da sua velocidade de incidência. A obra foi desenvolvida pelo morador do setor há 5 anos, logo após o escorregamento ocorrido no terreno vizinho (Figura 16).

Figura 12: Obra de contenção feita pelo morador, setor 4 – Rua Oswaldo Kiefer.

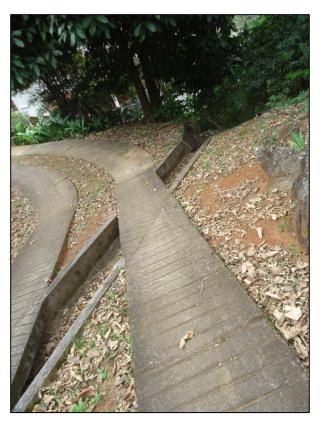
No setor 5 a obra executada foi de drenagem para disciplinamento da água pluvial através de caneleta construída pelo próprio dono da propriedade, o qual é engenheiro civil. (Figura 17).

Figura 13: Obra de contenção de drenagem feita pelo morador, setor 5 – Rua Bernadino Monteiro

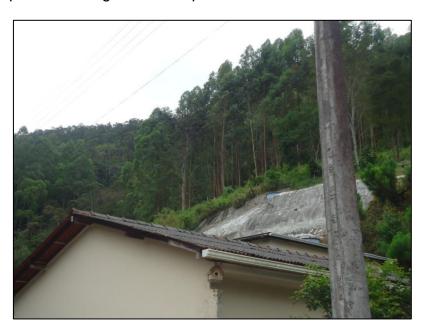
A pesença de eucalipto nos taludes servem para aumentar a estabilidade do solo, pois este possui uma raiz pivotante, a qual apresenta segundo Ashton (1975) uma configuração de sistema radicular, onde o seu crescimento é expressivo podendo chegar a 7m de profundidade em idade adulta.

Figura 14: Presença de Eucalipto no setor 4 – Rua Oswaldo Kiefer.

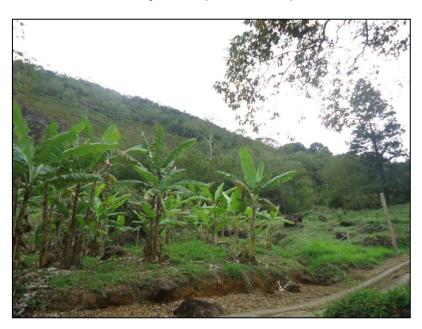
As bananeiras, as quais representam um fator de perigo no que se refere seu plantio em encosta, pois segundo Freitas (2003) a plantação de banana aponta uma maior interceptação hídrica que outros tipos de plantios. Estas se verificam nos setores 5 e 16 (Figuras 19 e 20).

setor 5 na área em que o plantio está situado, fora do maciço rochoso, é de 14° ou 25% e no setor 16 a inclinação é representada por 24,2° ou 45%.

Figura 15: Presença de Bananeiras no setor 5 – Rua Bernadino Monteiro.

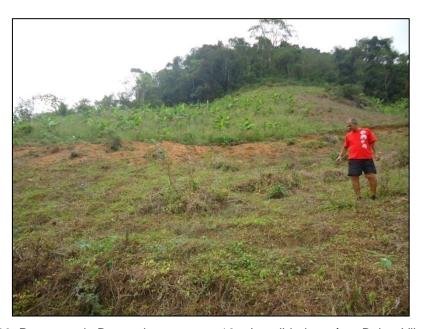
Figura 20: Presença de Bananeiras no setor 16 – Localidade após o Bairro Vila Verde.

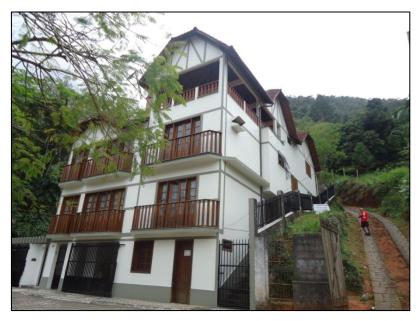
O padrão das moradias no total são de médio a alto, tendo a maioria das moradias feitas de alvenaria com estilo alemão de construção, pelo município ter a sua ocupação estabelecida por alemães e italianos (figura 21), somente o setor 16 que possui uma casa feita de madeira.

Figura 21: Padrão de moradia médio a alto em grande parte da sede, com estilo alemão de construção, setor 5 – Rua Bernadino Monteiro.

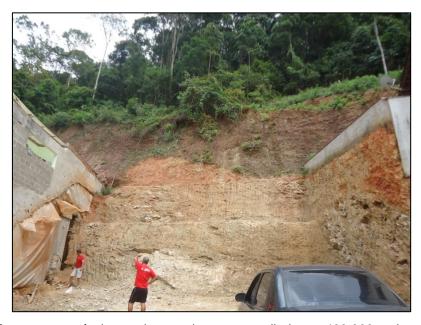
Há a pressão do mercado imobiliário na sede do município, ditando terrenos e imóveis de alto valor, como o caso o terreno do setor 5 (Figura 22), diagnosticado em área de suscetibilidade a movimento de massa, este é avaliado por 400.000 reais.

Figura 22: Terreno suscetível a movimento de massa avaliado por 400.000 reais, setor 6 – Rua Sete de Setembro.

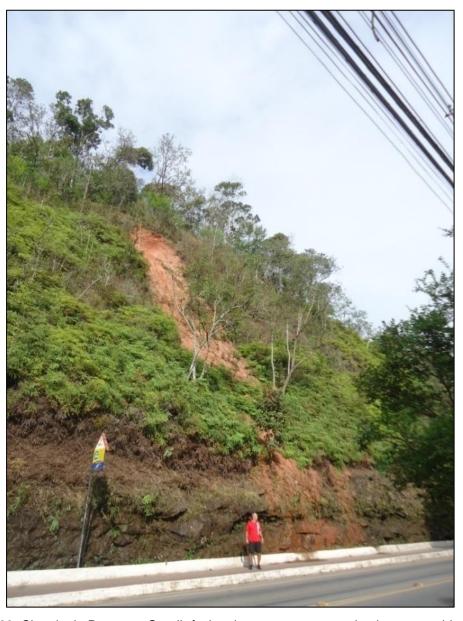
O setor 1 apresenta 40,3° ou 85% de inclinação e cicatriz erosiva aparente no talude, com unidade geológica geotécnica coluvional, e representada no perfil de intemperismo de solo maduro, rocha alterada e rocha (Figuras 23 e 24).

Figura 23: Cicatriz de Processo Geodinâmico de escorregamento circular, com unidade geológica geotécnica de solo transportado, setor 1 – Rua Presidente Vargas.

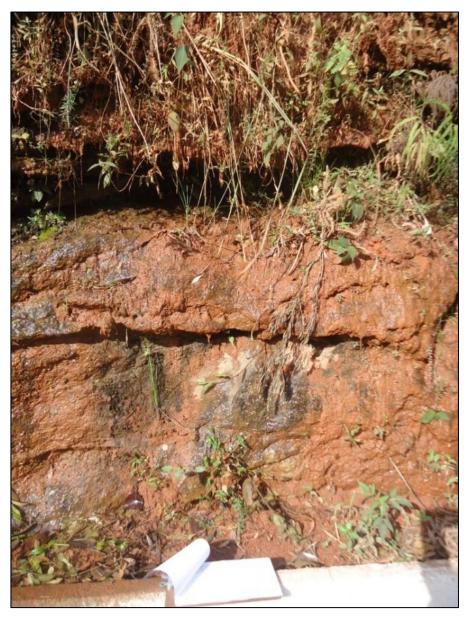
Figura 24: Perfil de intemperismo residual com a representação da rocha alterada e rocha, setor 1 – Rua Presidente Vargas.

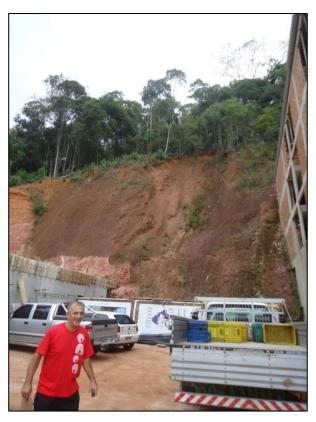
Outro setor que apresenta processo geodinâmico de escorregamento ativo é o 3. Este setor apresenta talude de corte negativo por conta da cicatriz erosiva presente em sua crista. A água pluvial escoa de forma concentrada, e esse tipo de concentração de água torna o talude mais suscetível à processos geodinâmicos por enxarcar o solo dessa porção do talude. A inclinação da encosta é de aproximadamente 40,3° ou 85%, é composta por rocha alterada e rocha como material residual (Figuras 25 e 26).

Figura 25: Talude de corte com ângulo negativo na crista central do talude de corte, setor 3 – Av. Kurt Lévi.

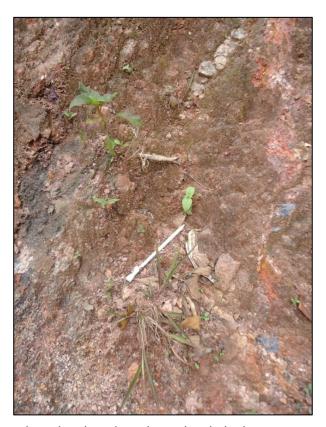
Figura 26: Presença de rocha alterada na base do talude de corte, setor 3 – Av. Kurt Lévi.

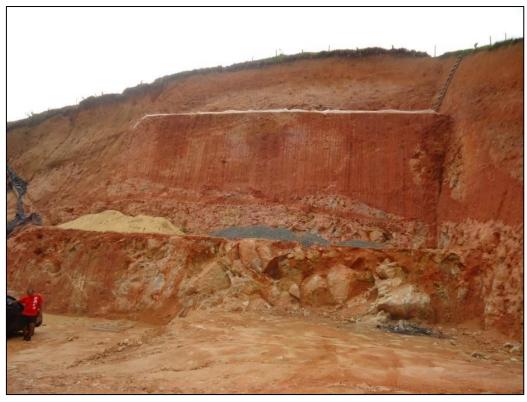
Ocorre também como processo geodinâmico atuante o ravinamento presente nos setores 11 e 14. A ravina está presente na porção oeste do talude do setor 11 (Figuras 27 e 28), pois neste trecho do talude há a concentração de água e o solo é de baixa coesão em relação às outras porções, tendo esta parte mais suscetível à processos geodinâmicos de ravinamento podendo evoluir à um possível escorregamento. Este terreno é destinado para a construção de um edifício com o licenciamento já estabelecido. A inclinação da encosta é de apriximadamente 38,6° ou 80% e o perfil do talude é composto por solo maduro na crista, rocha alterada seguindo o perfil acima e rocha na base do talude.

Figura 27: Talude de corte com processo geodinâmico de ravinamento incipiente, setor 11 – Bairro Schilens

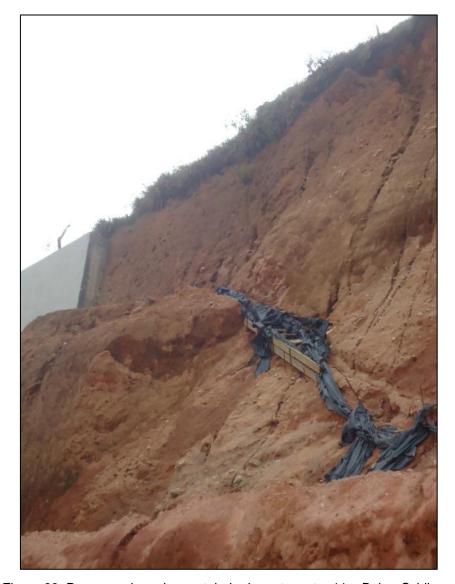
Figura 28: Presença de ravina no talude de corte, setor 11 – Bairro Schilens.

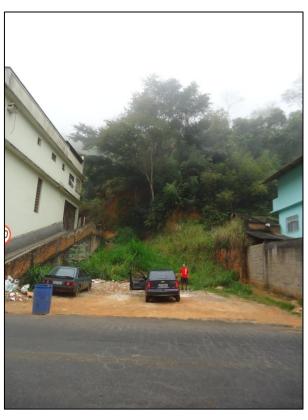
O setor 14 apresenta ravinamento incipiente, com evidências de erosão laminar e moradias nas proximidades do talude de corte, com distância de aproximadamente 10m. O talude apresenta contato entre solo residual e colúvio, o seu processo erosivo é atuante na parte oeste do talude em que o solo se apresenta menos argiloso e mais siltoso. O perfil é aqui composto por rocha alterada e solo maduro como material residual e sua inclinação é de aproximadamente 34,9° ou 70% (Figuras 29 e 30).

Figura 29: Processo geodinâmico de ravinamento, setor 14 – Saída do Córrego Xuap, em direção ao Centro.

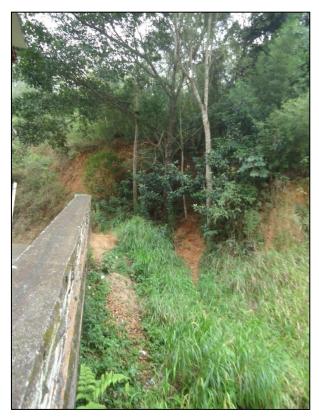
Figura 30: Ravinamento com a presença de erosão laminar, setor 14 - Saída do Córrego Xuap, em direção ao Centro.

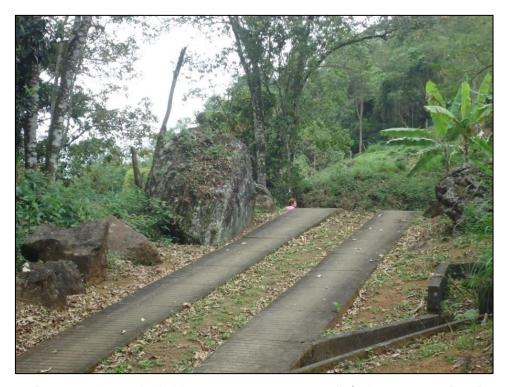
O setor 5 apresenta unidade geológica geotécnica transportada conforme a presença de blocos rochosos no setor, verificado na figura 31, e também a rocha como unidade residual presente no maciço que compõem o setor. O proprietário, o engenheiro civil Hélio, financiou um estudo geológico para validar as informações de suscetibilidade a movimento de massa que a área apresenta. O resultado foi que não há probabilidade de ocorrer evento destrutivo no local, se os blocos não forem movidos. No entanto, o local predisposição à blocos apresenta tombamento de ao longo descontinuidades provenientes da rocha matriz.

Figura 31: Presença de queda de blocos como processo geodinâmico, setor 5 – Rua Bernadino Monteiro.

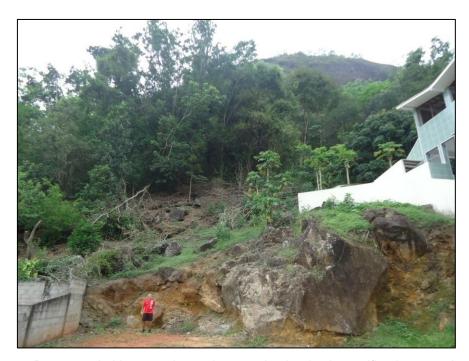
O setor 12 apresenta no seu perfil de alteração rocha e solo, e como residual a rocha. O rolamento de blocos é atuante, em que o depósito se verifica in situ (Figura 32).

Figura 32: Presença de blocos rochosos intemperizados *in situ*, verificados por rolamento/ queda de blocos como processo geodinâmico, setor 12 - Bairro Jeferson Aguiar.
