**PROCESSO DE URBANIZAÇÃO EM BACIAS DE DRENAGEM: ESTUDO DE  
CASO DA BACIA DO RIO MARINHO - ES**

Monografia apresentada ao Departamento de Geografia do Centro de Ciências Humanas e Naturais da Universidade Federal do Espírito Santo como requisito para obtenção do grau de Bacharelado em Geografia.

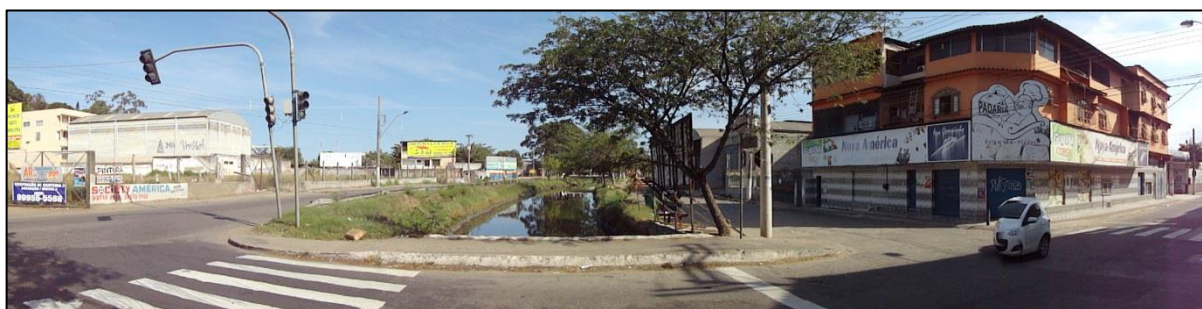
Figura 23 - Ponte sobre o rio Marinho entre a avenida Rio Marinho e a avenida Iraci Cortelete, apresentando construções em seu entorno  
Foto: Marcus Vinícius O Sartório, março de 2015.

As Figuras 23 e 24 apresentam o alto e médio curso do rio. Observa-se que há uma intensa ocupação nas duas margens por construções e vias, restando apenas um trecho que varia de um a cinco metros de solo exposto ou coberto por gramíneas com árvores esparsas. Este padrão de ocupação segue uma extensão de 2,27 Km e apresenta moradias de médio porte com casas, lojas e galpões. A região deixou de sofrer com inundações após a obra de dragagem do rio executada em 2004 pela CESAN em parceria com o Governo do Estado<sup>4</sup>.

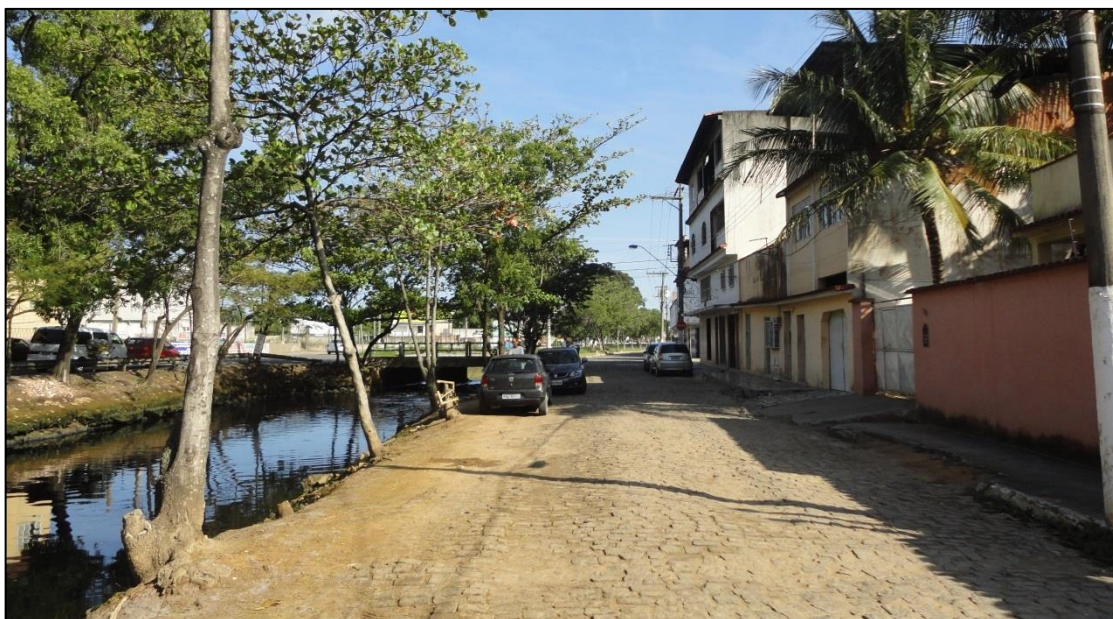
Figura 24 - Casas próximas ao rio Marinho em seu médio curso na Av. Iraci Cortelete  
Foto: Marcus Vinícius O. Sartório, março de 2015.

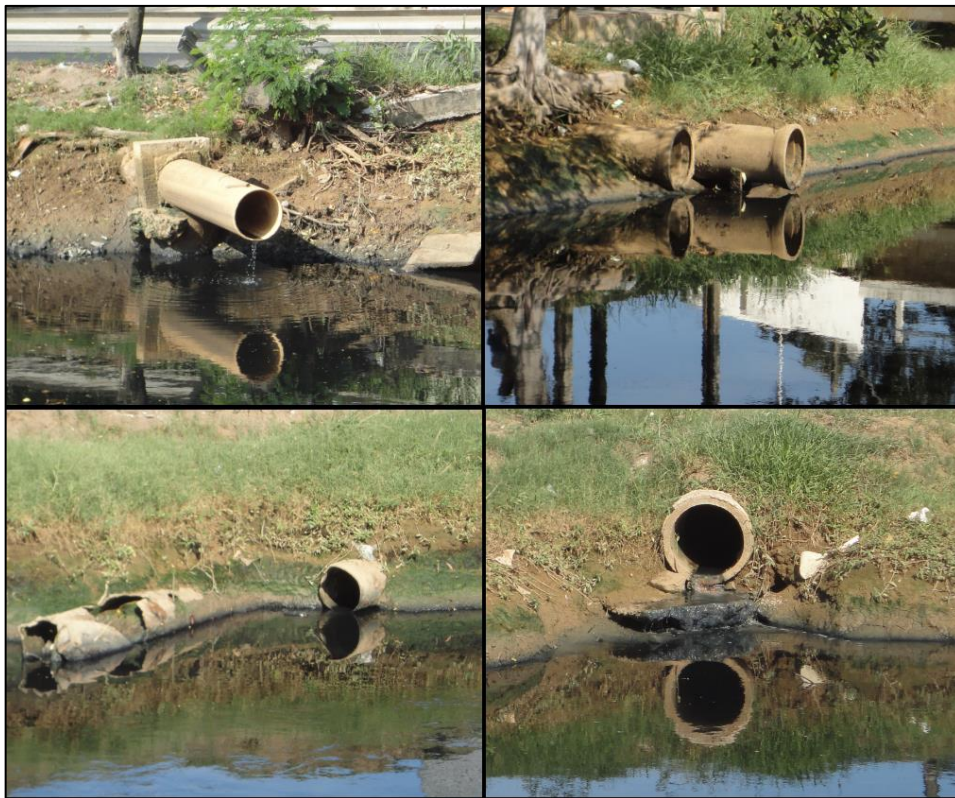
Figura 25 - Lançamento de esgoto in natura por manilhas ao longo do médio curso do rio entre os bairros de Cobilândia, Rio Marinho, Sotelândia e Bandeirantes.  
Fotos: Marcus Vinícius O. Sartório, março de 2015.

Em todo o trecho analisado em campo foram encontrados pontos onde lixo é depositado próximo ao curso do rio e manilhas despejando esgoto diretamente no rio em ambas as margens (Figura 25 e 26).

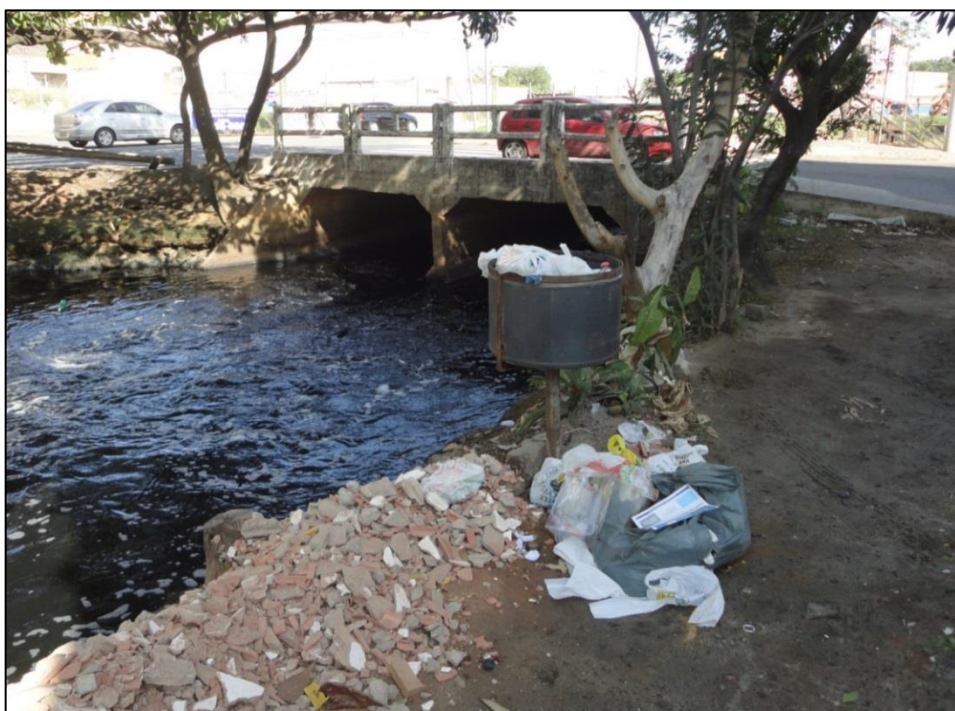
Figura 26 - Lixo e entulho às margens do Rio Marinho no bairro Cobilândia em Vila Velha  
Foto: Marcus Vinícius O. Sartório, março de 2015.

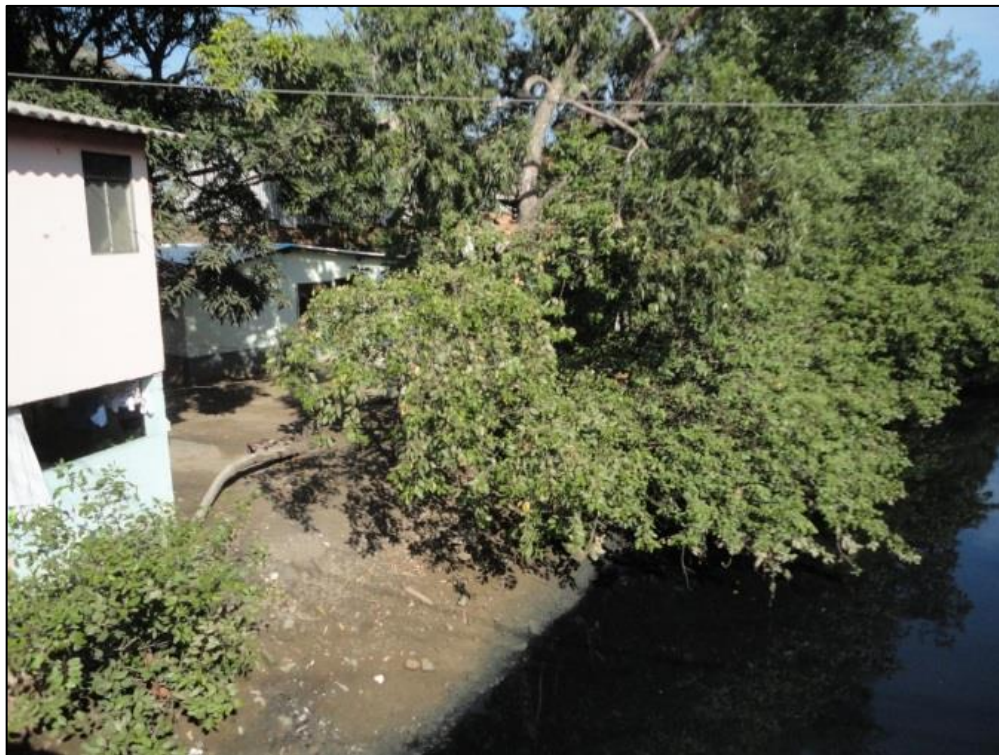
Figura 28 - Casa com baixa infraestrutura a poucos metros do curso do Rio Marinho no bairro Cobi de Baixo, próximo à foz do rio  
Foto: Marcus Vinícius O. Sartório, abril de 2015.

No baixo curso do rio este cenário é parcialmente alterado, expressando um maior número de árvores em suas margens (Figura 27). Este padrão segue desde o encontro do rio com a Avenida Carlos Lindemberg até sua foz em uma extensão de 1,35 quilômetros. Apesar de a vegetação ser mais densa neste trecho, a mesma não é contínua, apresentando em sua extensão variações que vão de 18 metros a pontos onde a mesma foi completamente removida para construção de casas em situações precárias com baixo nível de infraestrutura às margens do rio. Nestes pontos é possível notar o quão próximo estas casas estão em relação ao Rio Marinho (Figura 28 e 29).

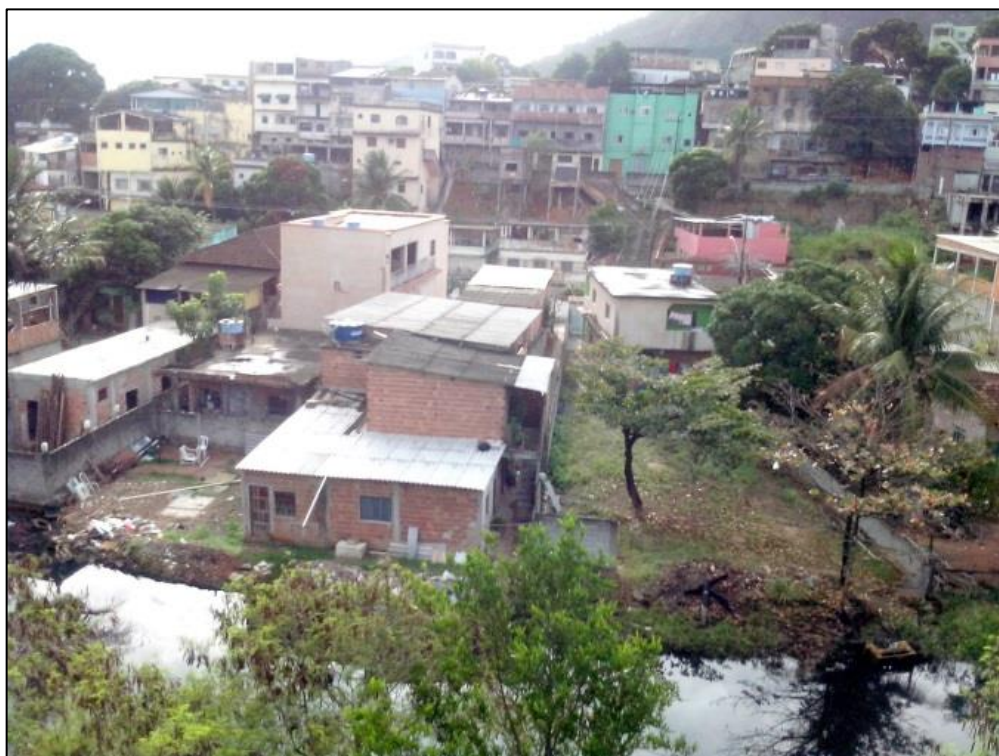
Figura 29: Bairro Cobi de Baixo localizado às margens do Rio Marinho. Fotografado sobre a 2ª Ponte  
Foto: Marcus Vinícius O. Sartório, abril de 2015.

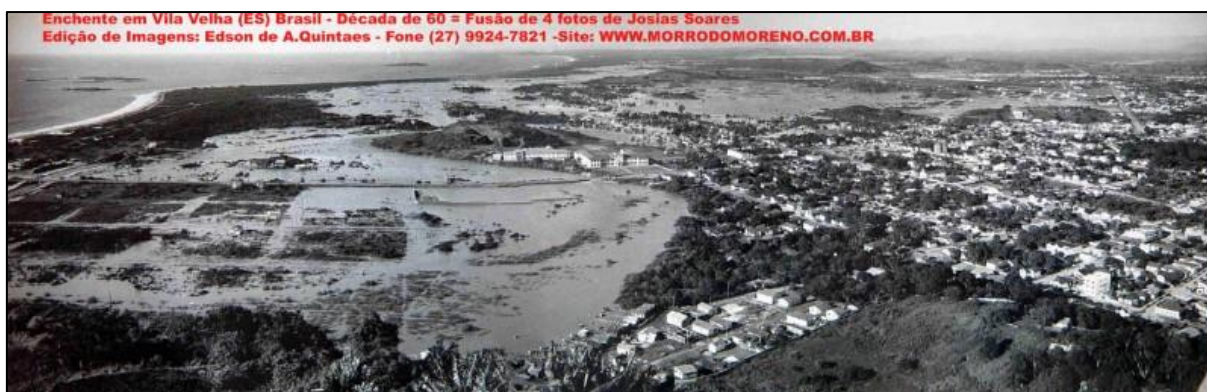
Figura 30 - Enchente de escala regional registrada no ano de 1960, em Vila Velha, registrada pelo fotógrafo Josias Soares. Fonte: [www.morrodomoreno.com.br](http://www.morrodomoreno.com.br) (2005)

O município apresenta um histórico de desastres relacionados à inundações e enchentes que remete às primeiras vilas que se estruturaram neste. De acordo com Setúbal <sup>5</sup>, a enchente histórica de 1935 foi registrada como a de maior intensidade, porém a ocorrida no ano de 1960 foi considerada a pior já ocorrida na região devido ao maior número de perdas humanas e materiais (Figura 30).

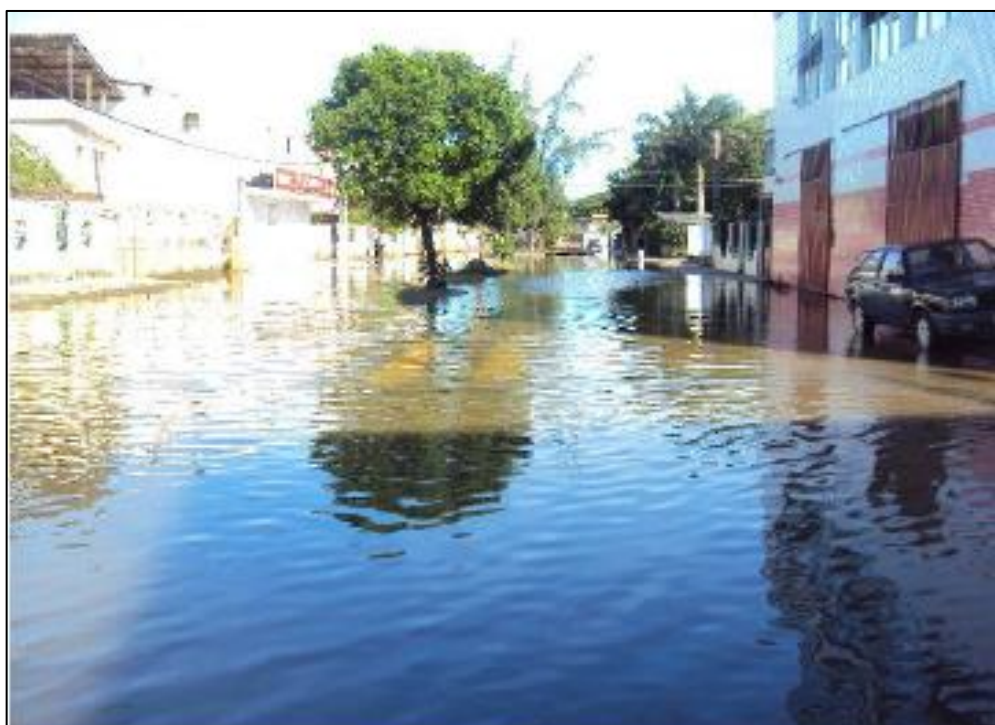
Figura 31 - Inundação ocorrida em março de 2013 no bairro Jardim Marilândia em Vila Velha

Outros eventos desta magnitude foram registrados até então, dentre eles, a ocorrência mais recente no ano de 2013, com o cenário da região mais intensamente ocupado. As consequências deste último grande evento levaram as Prefeituras Municipais de Vila Velha e Cariacica a decretar situação de emergência (Figura 31 e 32).

De acordo com a reportagem da TV GAZETA (2013) neste evento a previsão de chuva para a região era de 35 milímetros, mas choveu quase 300 deixando aproximadamente 1500 pessoas desabrigadas.

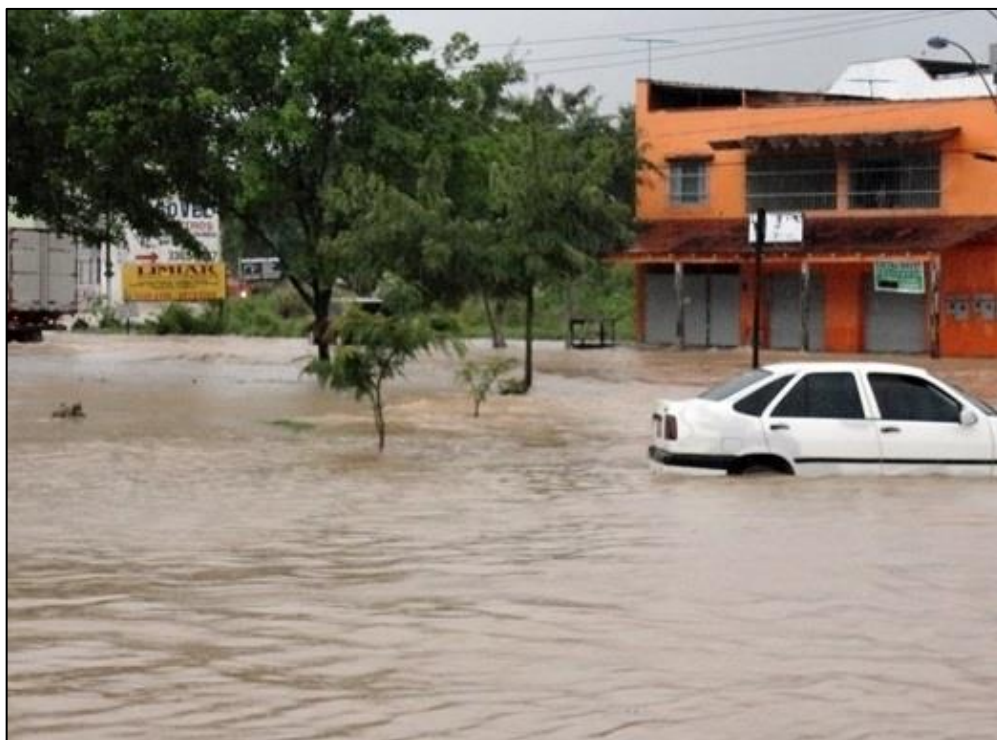
Figura 32 - Inundação no bairro Rio Marinho em Cariacica  
Foto: Marcela Baioco – CBN Vitória, 2013.
